杜邦全球 光伏可靠性项目

2019 年户外实证分析报告

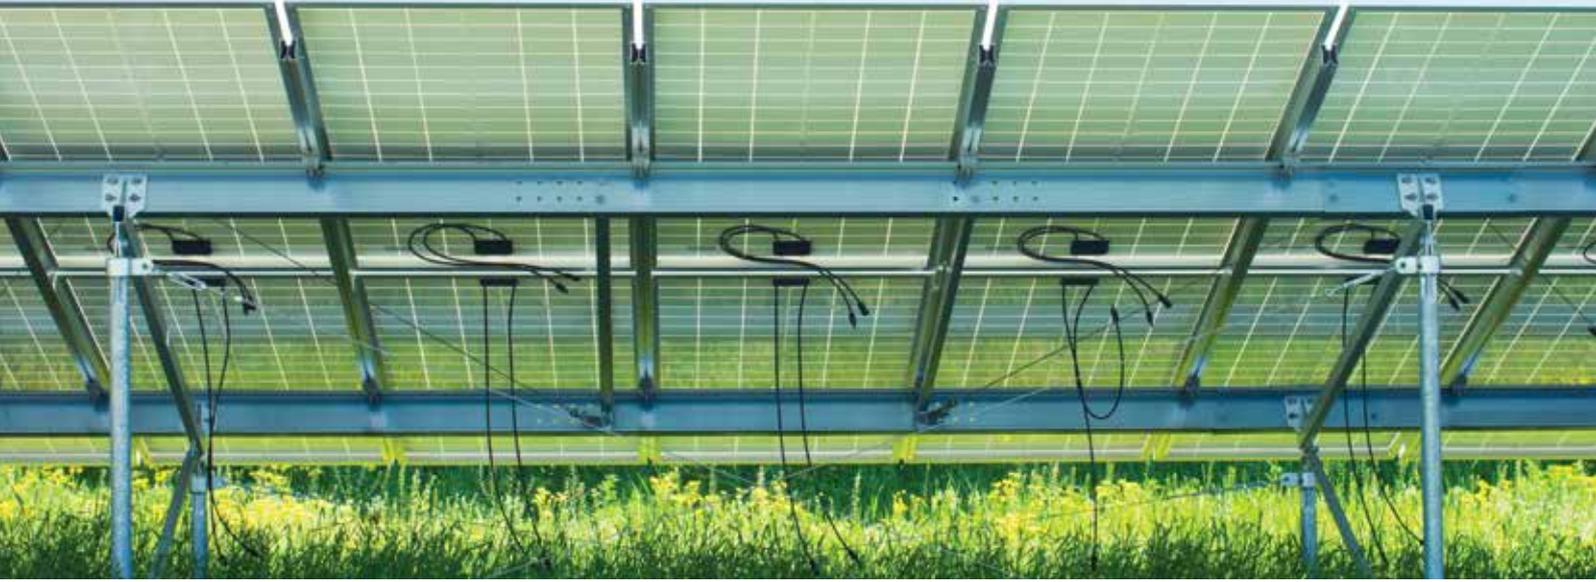
PVDF背板失效

外层开裂

- 开裂会造成脱层, 导致核心层直接暴露在环境中

内层黄变

- 黄变是材料性能下降和脆化的一个早期迹象

外层开裂
6年, 中国西北

外层微裂纹
2.5年, 中国北部

外层开裂和脱层
7.5年, 印度

外层开裂
7年, 美国西南

外层开裂和脱层
6年, 加拿大

外层开裂和脱层
8年, 法国

内层黄变
6年, 中国西北

内层黄变
5年, 印度西北

内层黄变
6年, 美国西南

内层黄变
7.5年, 意大利

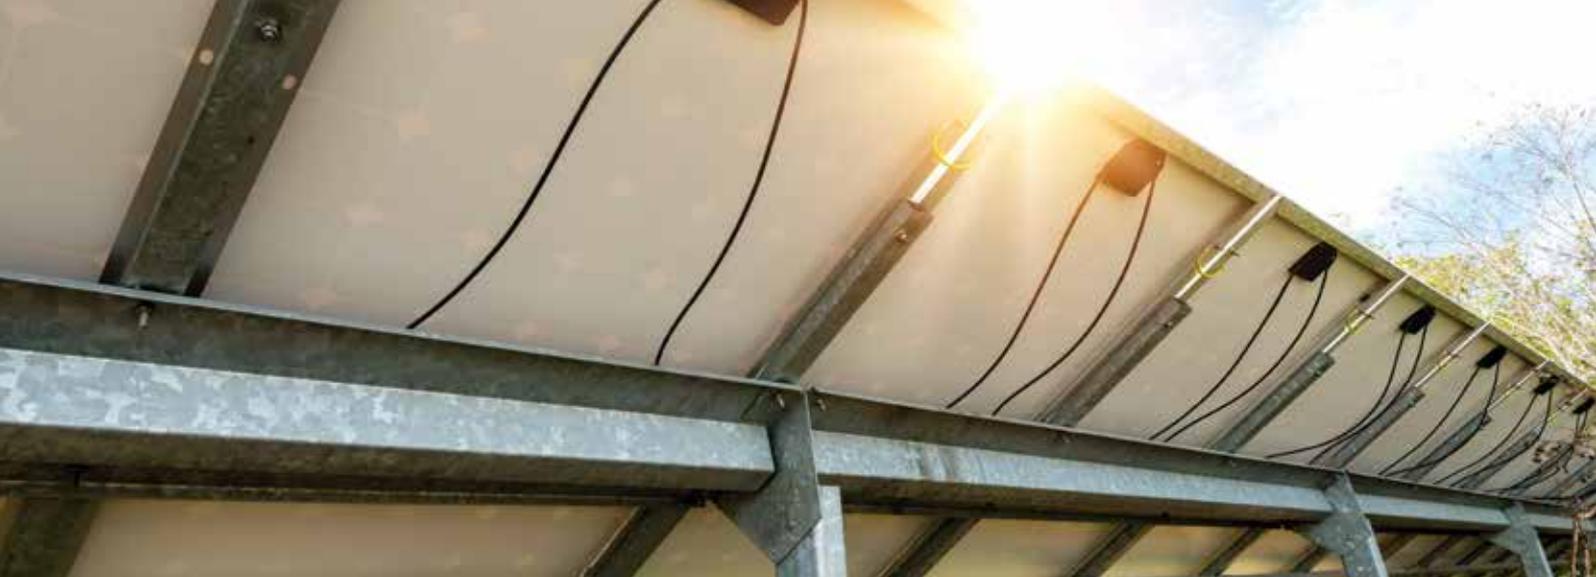
聚酰胺背板失效

背板大范围的贯通开裂

- 这些失效主要沿主栅线边缘, 但如果持续暴露在户外环境应力中, 则会扩展至电池间隙和其它区域
- 电弧和短路常会造成局部烧穿, 有时还会造成整个组件起火
- 逆变器跳闸和接地故障
- 到目前为止, 估计超过12GW的光伏电站发生过故障

外层开裂
6年, 中国西北

内层开裂
6年, 美国索诺兰沙漠

烧穿
7年, 美国索诺兰沙漠

烧穿
6年, 美国内华达州高原沙漠

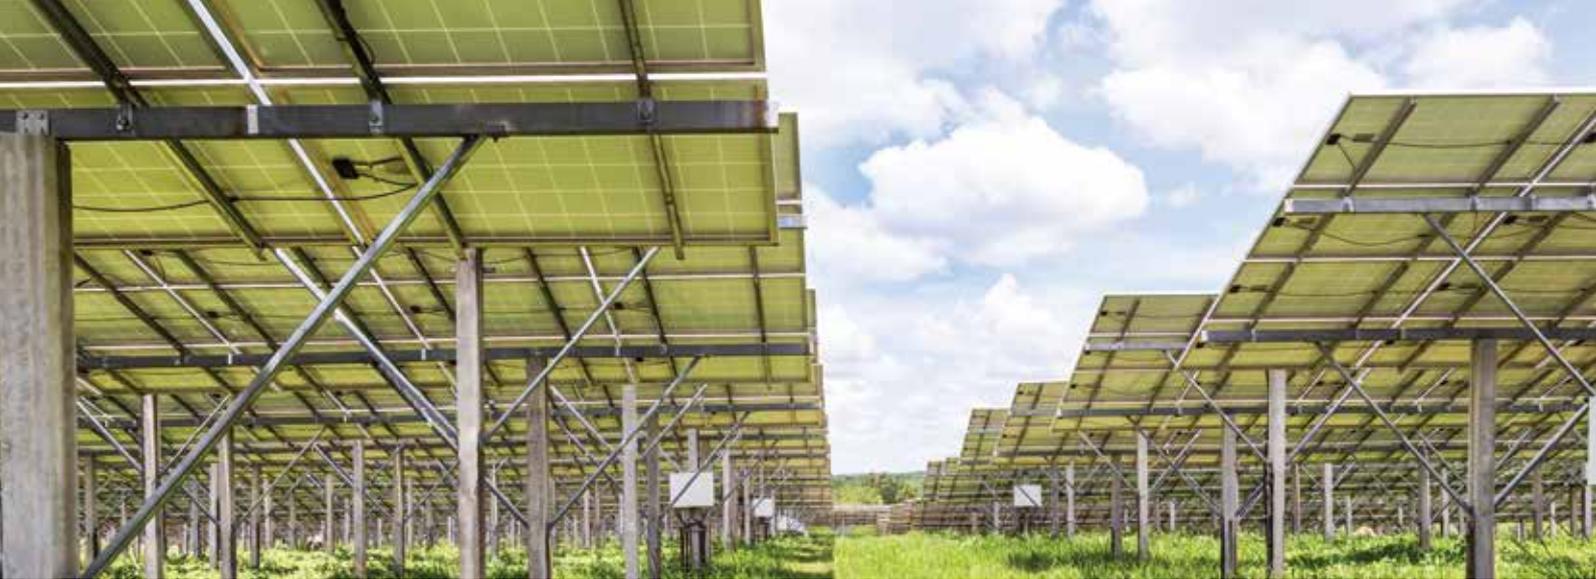
PET背板失效

内外层开裂

- 内层开裂后,水汽可从裂纹处渗入,这往往会造成主栅线腐蚀
- 外层开裂会让PET核心层暴露在环境中,造成性能下降,并且也会让水汽侵入
- 组件内部暴露在潮湿环境中,可能会引起短路、逆变器跳闸、功率损耗和组件起火

内层开裂

7年,美国亚利桑那州索诺兰沙漠

外层开裂

8年,美国亚利桑那州

6年,中国西北

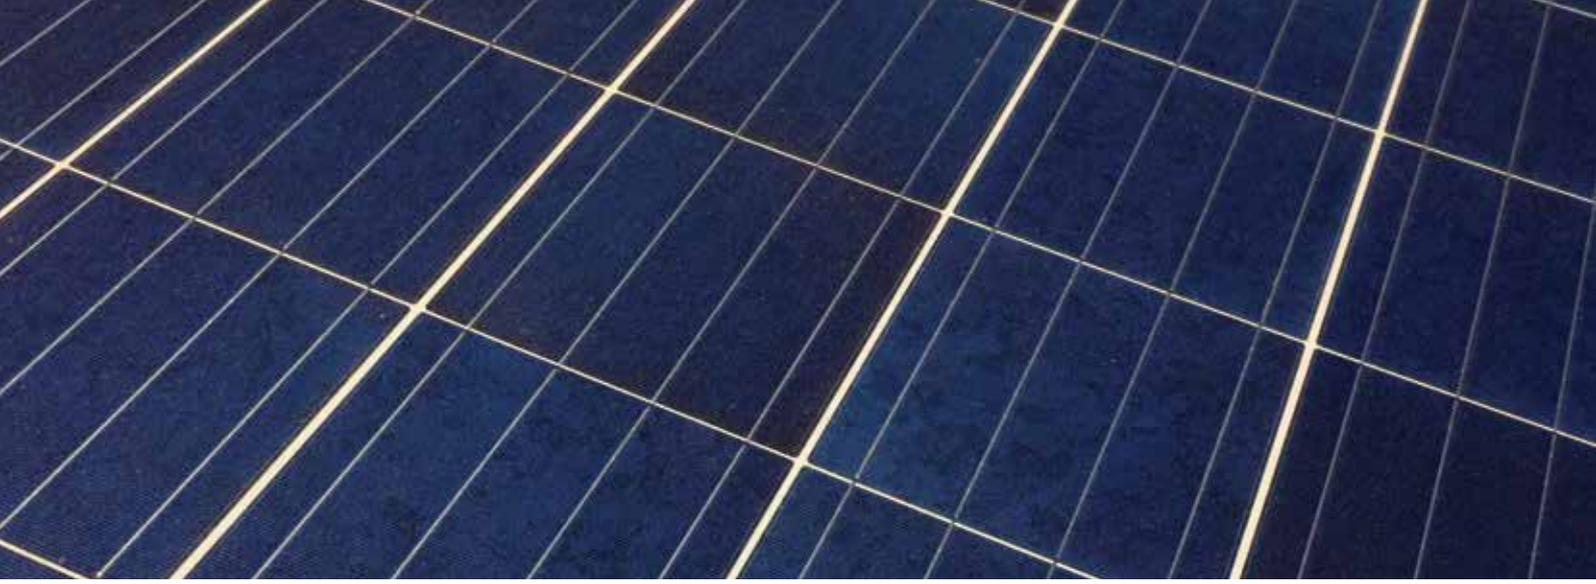
双玻组件失效

脱层和开裂

- 脱层刚开始可能发生在组件边缘附近或电池处
- 裂纹可能源于玻璃划伤, 或表面和边缘的缺口处, 亦或是支架系统的应力集中处

玻璃/封装材料脱层
1.5年, 中国北部

封装材料脱层
10年, 美国亚利桑那州

脱层和腐蚀
15年, 中国南部

脱层
20年以上, 意大利

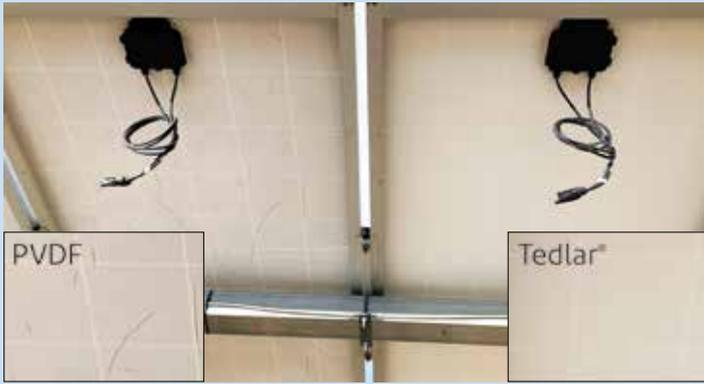
亚利桑那州的一家大型光伏电站发现，其某一区域的发电量低于预期。在检查系统是否有故障后，该发电厂发现某些背板已经开始开裂和脱层，造成高漏电流并引起逆变器跳闸，最终造成部分停机和延迟启动。

杜邦通过其户外光伏组件检查项目，对这一已运行7年的电站进行检查，发现许多组件都存在大面积的背板开裂和脱层。虽然该电站里的组件是由同一家组件生产商提供的同一型号的组件，但我们发现，不同的背板类型多达四种，表明组件生产商对同一项目使用了多个物料清单 (BoM)。

- 100%的PA背板在主栅线带边缘都存在开裂现象
- 100%的PET背板都存在内层开裂现象
- 100%的PVDF背板都存在外层开裂现象
- Tedlar® PVF背板无失效
